KANTTILAN ASEMAKAAVAMUUTOS

Asemakaavaselostus (luonnosvaihe)

KOSTEUS- JA SISÄILMATEKNINEN KUNTO- TUTKIMUS

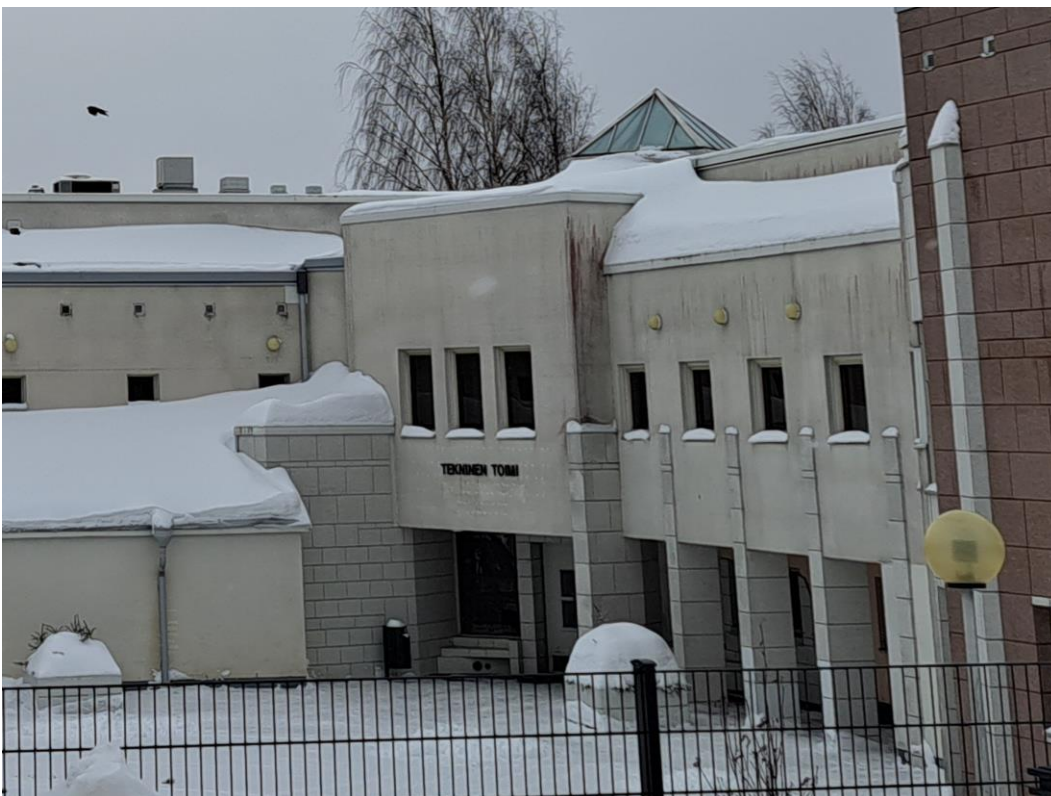
Kuva 13 Vuoden 2024 kuva (Reponen Heikki, Pieksämäen kaupunki) Kanttilan virasto-osan pääsisäänkäynnistä. Sosiaalitoimen kyltti on poistettu ja julkisivussa on havaittavissa kulumaa. Sisäänkäynnin vasemmalta puolelta on poistettu laattapintaiset koristepylväät, joiden taakse matalan osan sadevesikourut alkujaan jäivät piiloon.

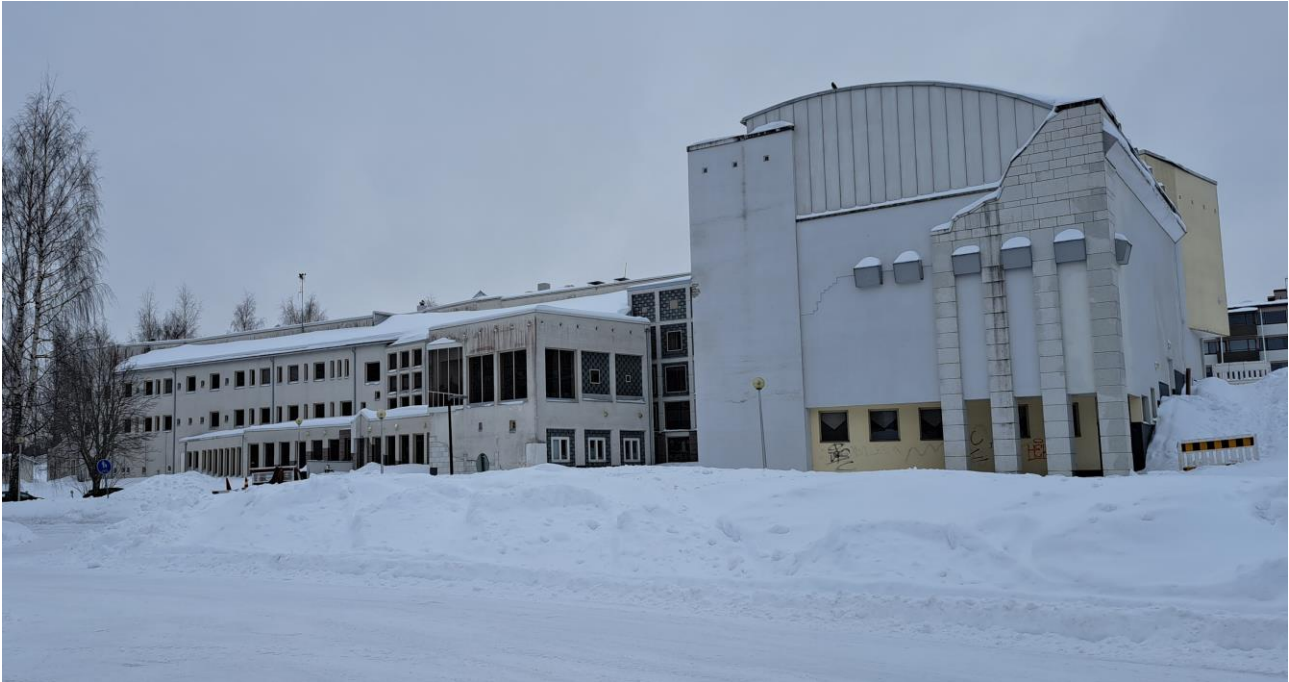
Kuva 19 Vuoden 2024 kuva (Reponen Heikki, Pieksämäen kaupunki) Kanttilan monimuotoisesta koillisjulkisivusta. Rappaus on ja betonilevyt ovat paikoin kärsineet, ja seiniin on kohdistunut ilkivaltaa, mm. graffiteja.

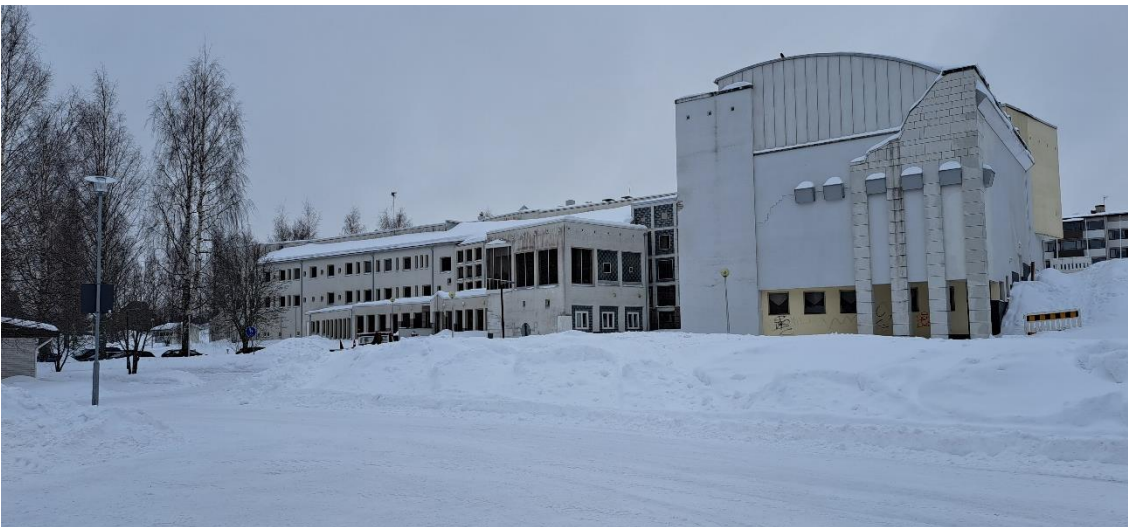
Kuva 51 Kuva Kanttilasta, 2024 (Reponen Heikki, Pieksämäen kaupunki). Kuvassa on havaittavissa useassa paikassa julkisivussa säärasituksen aiheuttamia kosmeettisia vaurioita kuten valumajälkiä ja likaa. Kuvan oikean laidan betonilaattavuorauksessa on havaittavissa likaisia valumajälkiä katolta, ja kuvan keskiosassa näkyvässä vaaleassa rappauksessa on selkeitä pinnan tummentumia. Rappaus on myös paikoitellen irtoillut seinästä, kuten esimerkiksi kuvan oikeassa laidassa näkyvästä auditoriosiiven korkeimmasta seinäelementistä on havaittavissa. Rappauksen alta näkyy paljas tiilipinta. Auditoriosiiven keltaiseen julkisivupintaan on töherrelty graffiteja. Vuoden 2018 inventoinnin jälkeen kuvan oikeassa laidassa sijainneet portaat on purettu rakennuksen luoteispäädystä. Portaiden paikalle on rakennettu väliaikaiset kaiteettomat rappuset, jotka ovat kuvanottohetkellä hangen alla. Portaiden ylä- ja alapäässä on väliaikainen työmaa-aita.

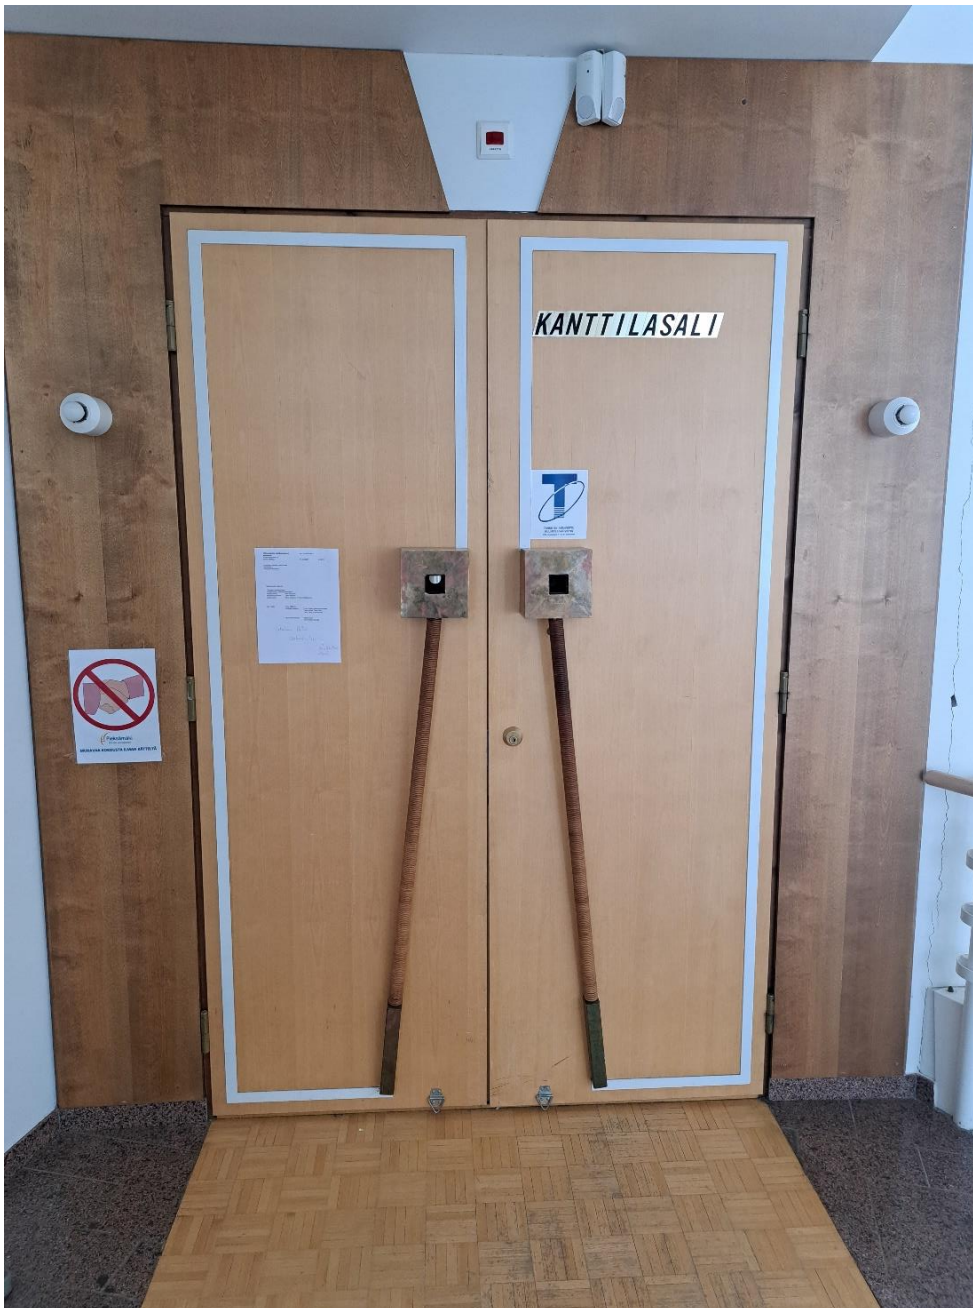
Kuva 61 Kuva Kanttilasta, 2024 (Reponen Heikki, Pieksämäen kaupunki). Kanttilasalin ovissa ei ole havaittavissa merkittäviä muutoksia vuoden 2018 inventointiin nähden. Lattiamateriaali oven edustalla on hieman kuluneempi kuin vuoden 2018 kuvanottohetkellä. Kanttilasalin sisäänkäynnin viereisessä seinässä on havaittavissa maalipinnan halkeilua.

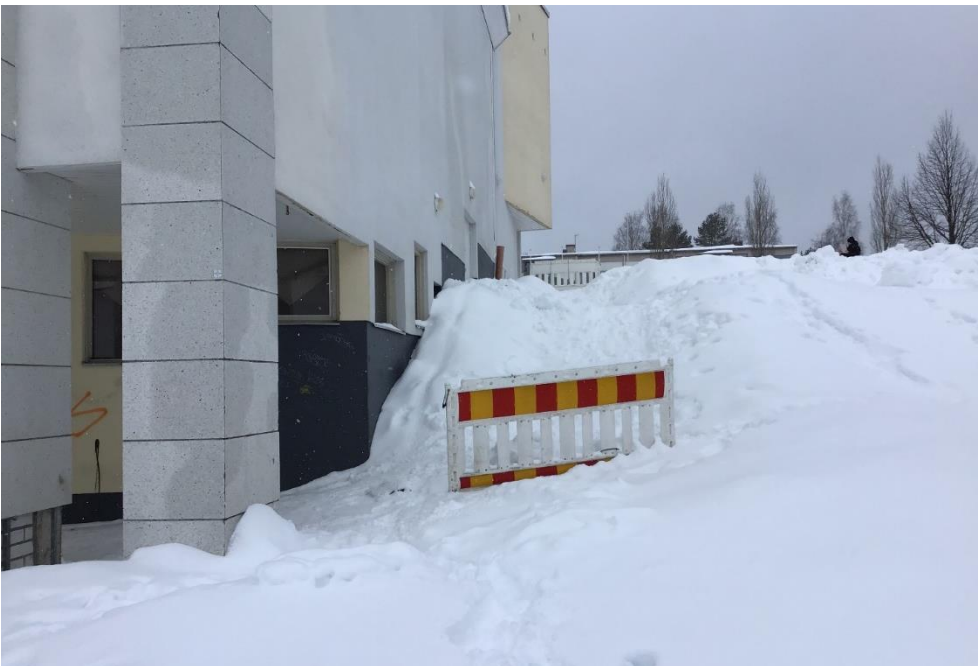
Kuva 68 Kuva Kanttilasta, 2024 (Reponen Heikki, Pieksämäen kaupunki). Portaat ja betonirakenteet on purettu Kanttilan luoteispäädystä. Portaiden paikasta on muistuttamassa väliaikainen kulkua rajoittava työmaa-aita mäen ylä- ja alapäässä. Kuvan vasemmassa alareunassa näkyy, että Palazzo-betonilevyvuorausta on irronnut rakennuksen pohjoisnurkalla sijaitsevan pylvään pinnasta.

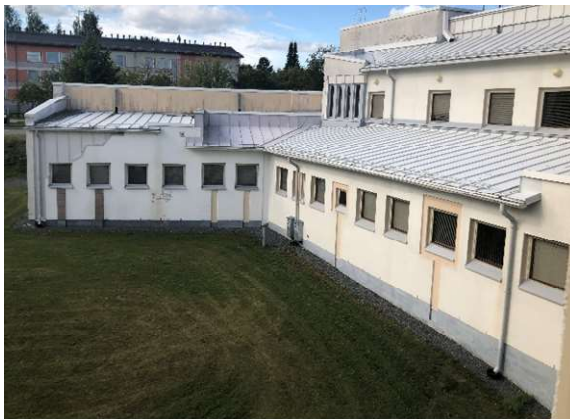
Kuva 7 Yleiskuvaa julkisivusta, julkisivu rapattu, rappauksessa runsaasti vaurioita

Rakennuksen julkisivu on pääosin roiskerapattu, rappauksen alustana on kalkkihiekkahiili. Paikoin julkisivuna on kivilaattaa. Julkisivun rappaus on huonossa kunnossa ja laajalti rapautunut. Paikon rappaus on irronnut alustana olevasta tiilimuurauksesta, ja paikoin tiilimuurauksen pintakerros on rapautunut irti aiheuttaen julkisivun vaurioitumisen. Kivilaatat ovat kaareutuneet, ja niiden kiinnitykset ovat vaurioituneet. Julkisivun perusteellista korjausta suositellaan.

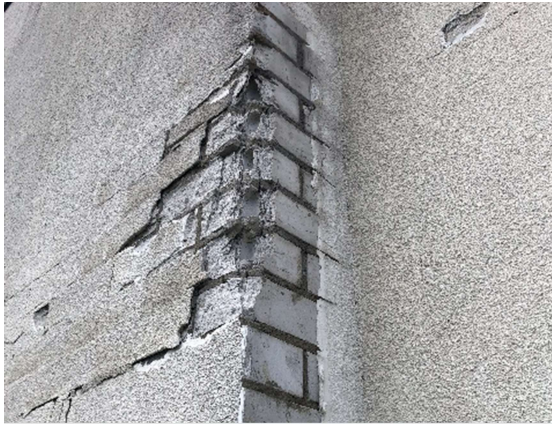
Kuva 9 Rappaus laajalti vaurioitunut

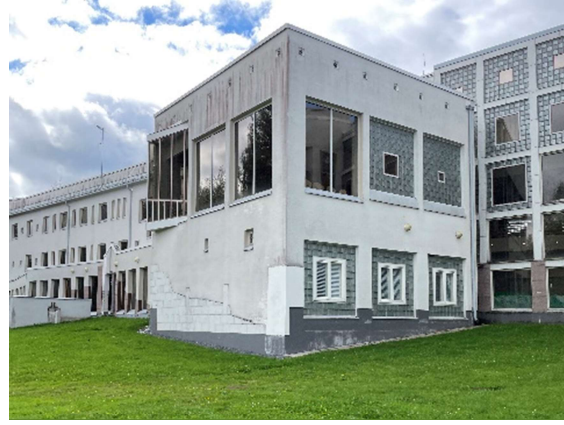
Kuva 10 Julkisivussa runsaasti vaurioita ja valumajälkiä
