PIEKSÄMÄKI, SARVIKANKAAN TUULIVOIMAHANKE LUONTOSELVITYS

Marko Vauhkonen & Rasmus Karlsson

28.11.2023

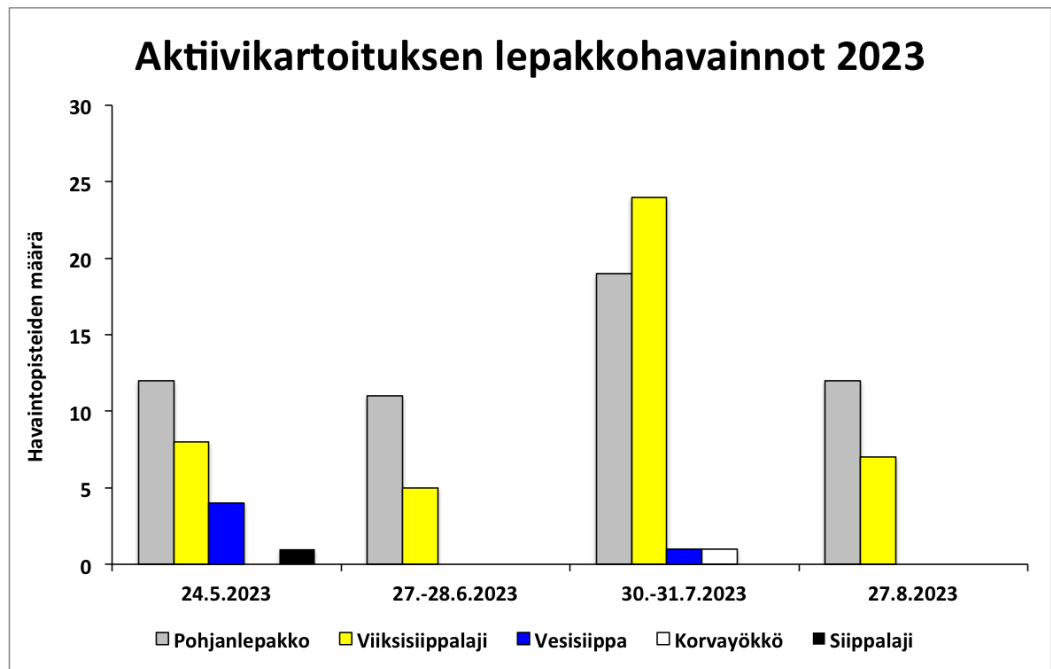
Kuva 19. Aktiivikartoituksen lepakkohavainnot kuukausittain.

Havainnot ja niiden jakautuminen kuukausittain on esitetty kuvassa 19. Pohjanlepakoita esiintyi tasaisesti pitkin kesää, mutta viiksisiippahavainnot tehtiin selvästi eniten heinäkuussa. Vesisiippoja sen sijaan havaittiin eniten toukokuussa. Ainoa korvayökköhavainto tehtiin heinäkuussa lajin lisääntymis- tai levähdyspaikalla.

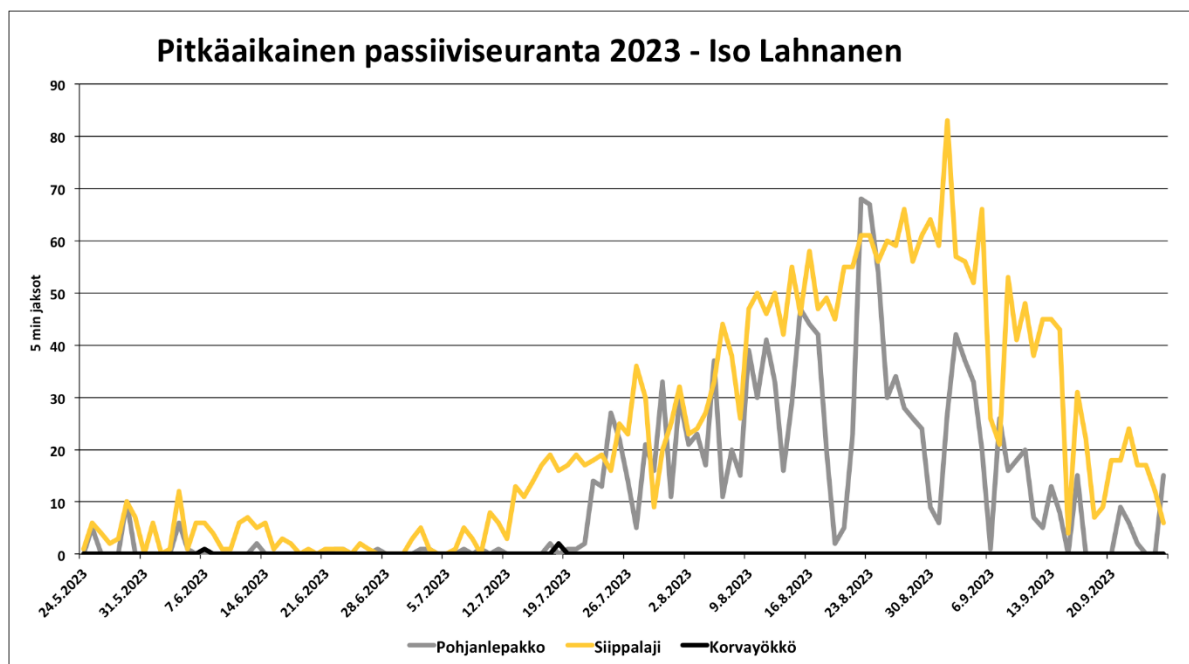
Kuva 21. Pitkäaikaisen passiiviseurannan havainnot Iso-Lahnasen eteläpäässä. Havaintomäärät nousevat heinäkuun puolivälin jälkeen, kun yöt pitenevät. Elokuun lopussa saavutettiin aktiivisuushuippu. Silloin siipat olivat aktiivisia yli 400 minuuttia yöstä, mikä vastaa noin 7 tuntia.
