KANTTILAN ASEMAKAAVAMUUTOS

Asemakaavaselostus (luonnosvaihe)

KOSTEUS- JA SISÄILMATEKNINEN KUNTO- TUTKIMUS

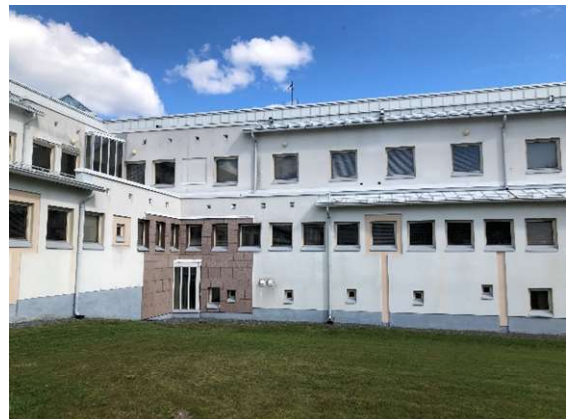
Kuva 8 Yleiskuvaa julkisivusta, julkisivussa paikoin graani-tilaattaa

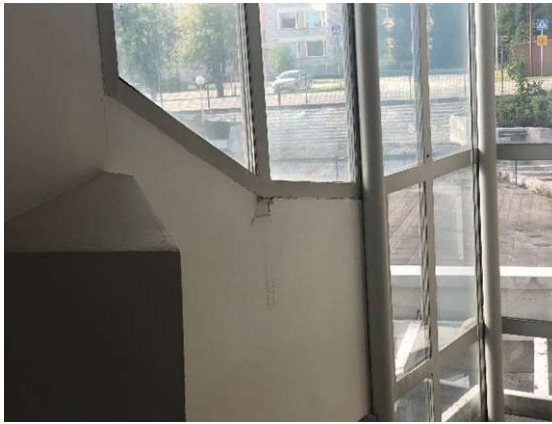
Kuva 11 Aulassa kiinteitä alumiini-ikkunoita, sisäpuolella vuotojälkiä

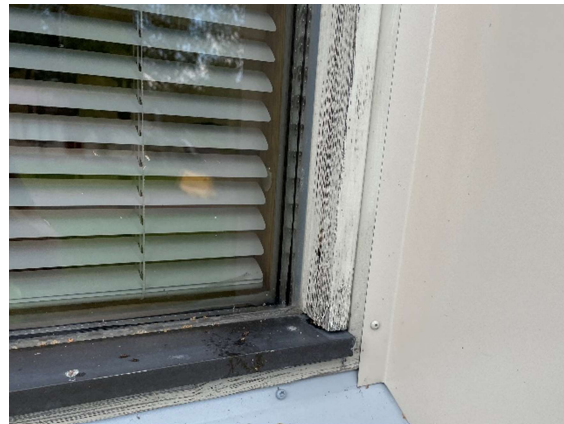
Kuva 12 Puuikkunat pääosin MSE-ikkunoita, ulkopuolen maalipinta huonossa kunnossa

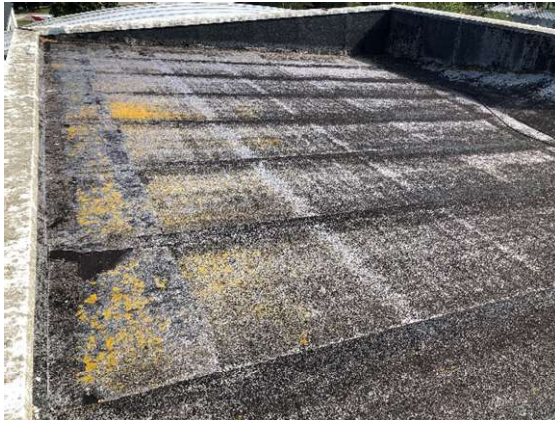
Rakennuksen vesikatteenä on vinoilla osilla käytetty konesaumattua peltikatetta ja tasakatoilla bitumikermitatetta. Vesikate on hyvin monimuotoinen, joka aiheuttaa ongelmia vedenpoiston toimivuudessa ja hankaloittaa huoltoa. Kermikate on erittäin huonossa kunnossa, kermi on laajalti kulunut vahvikekankaaseen asti. Peltikatteiden osalla havaittiin vuotoja sisäpuolelta tarkastellessa. Rakennuksen käyttäjät kertoivat vesivuodoista, joita on ajan saatossa korjattu. Vesikatteen uusimista suositellaan, samalla rakennetta yksinkertaistetaan huollon helpottamiseksi sekä toimintavarmuuden parantamiseksi.

Kuva 13 Kermikate erittäin huonossa kunnossa, aluskangas näkyvä ja kate on sammaloitunut

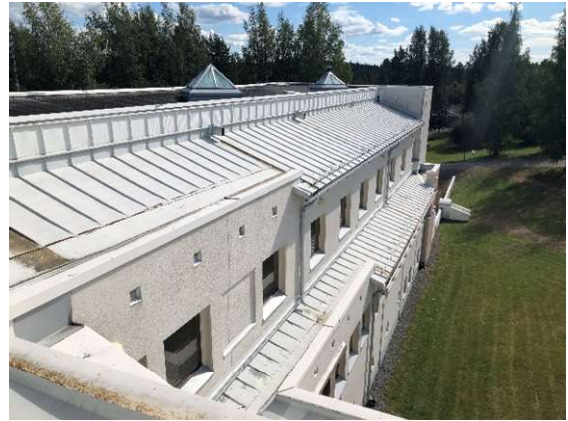
Kuva 14 Vinot osat toteutettu peltikatteella, pelleissä ruostumaa

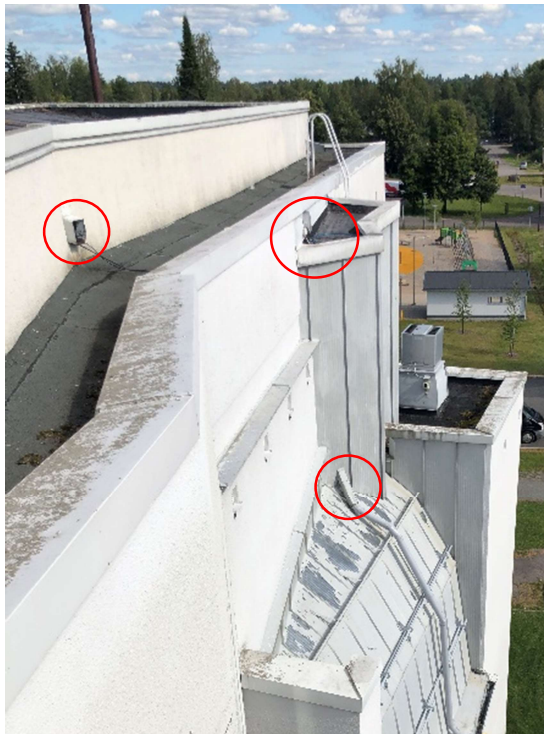
Vesikatkon vedenpoisto on toteutettu vaihtelevasti sisäpuolisilla vedenpoistoilla, räystäskouruilla sekä syöksytorvilla. Osa syöksytorvista kulkee seinä- ja kattorakenteiden sisällä, joka aiheuttaa vuotoriskin rakenteisiin. Ylemmiltä katoilta johdetaan vettä alemmille tasoille, joka on aiheuttanut vesikatteen paikoittaista kulumista. Vesikatteen uusimisen yhteydessä suositellaan vedenpoistojärjestelmän uusimista.

Kuva 15 Vedenpoisto toteutettu monimutkaisesti, ylempien tasojen vedet johdetaan alemmille tasoille ja syök-sytorvet kulkevat osittain rakenteiden sisällä

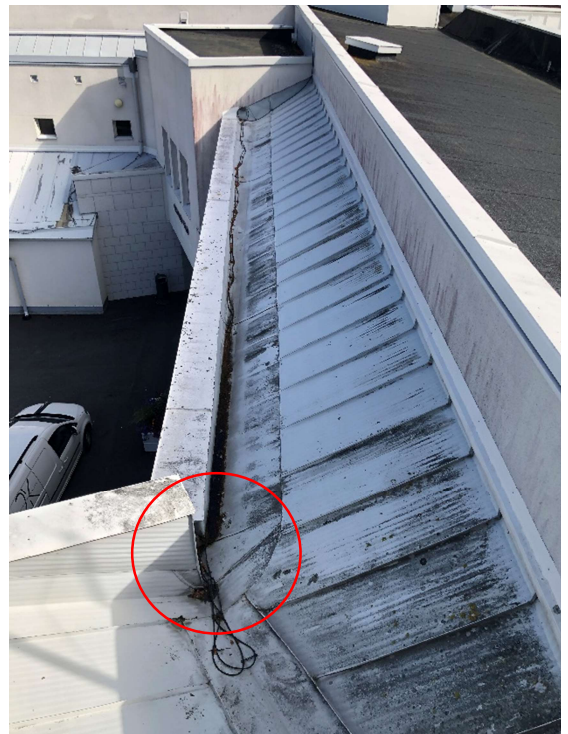
Kuva 16 Vedenpoisto toteutettu monimutkaisesti ja sisäpuolisella vedenpoistolla

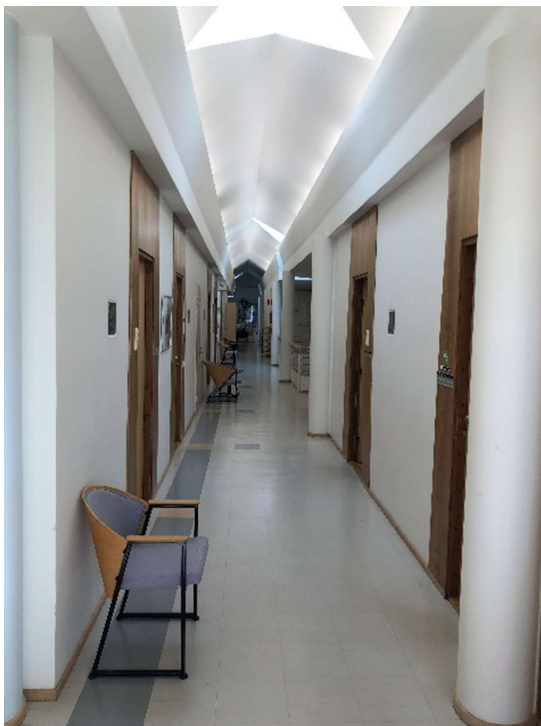
Kuva 17 Yleiskuvaa käytävältä, lattia vinyylilaattaa ja sei-
nät levytettyjä ja maalattuja

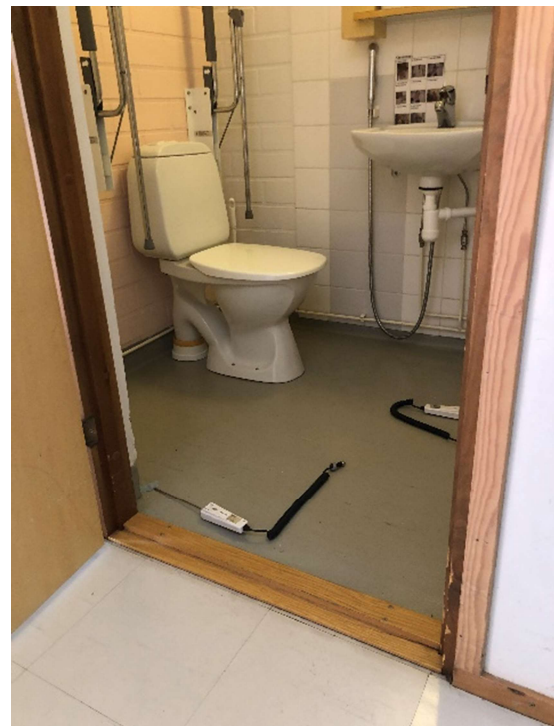
Märkätilojen lattiapinnat ovat henkilökunnan tiloissa muovimattoa, edustustiloissa laatoitettuja. Seinäpin-
nat ovat laatoitettuja tai maalattuja. Märkätilojen vedeneristeiden tekninen käyttöikä on ylitetty. Vedene-
risteiden vanhentuessa riski eristeen rikkoutumiseen ja vesivahinkoon kasvaa.

Kuva 18 WC lattia muovimattoa, seinät laatoitettuja

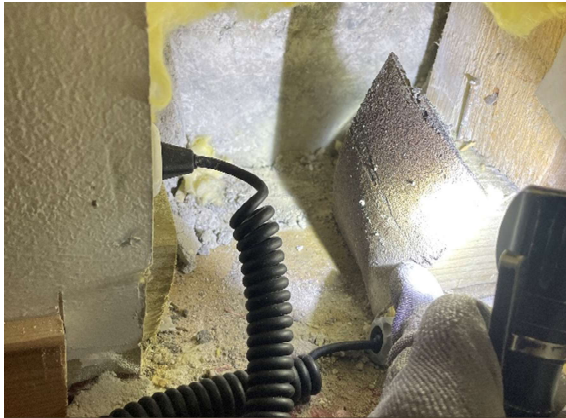
- rakenne on maanvastainen, sisäpuolelta lämmöneristetty puurunkoinen seinä
- betonin ja puurungon välissä tuuletusrako, seinän lämmöneriste kiinni betonissa
- betonissa havaittiin poikkeavia arvoja pintakosteudenosoittimella
- alasidepuu noin 95 cm maanpinnan alapuolella
- ulkoseinän lämmöneristeen alaosa otettiin materiaalinäyte mikrobianalyysia varten
 - o näytteessä ei havaittu mikrobikasvua materiaalissa

Kuva 19 RA2, sokkelihalkaisussa mineraalivillaa, puurunko ja lämmöneriste asennettu betonia vasten

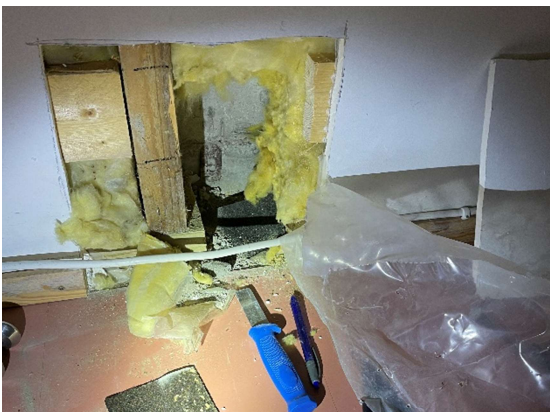
- rakenne on maanvastainen, sisäpuolelta lämmöneristetty puurunkoinen seinä
- betonissa havaittiin poikkeavia arvoja pintakosteudenosoittimella
- seinän lämmöneristeestä mitattiin poikkeavaa kosteutta
- alasidepuu noin 104 cm maanpinnan alapuolella
- avauksesta otettiin materiaalinäytteet ulkoseinästä ja alasidepuun villakaistasta mikrobianalyysia varten
 - o ulkoseinän eristeessä ei havaittu mikrobikasvua materiaalissa
 - o alasidepuun villakaistassa havaittiin epäily mikrobikasvusta materiaalissa

Kuva 20 RA3, lämmöneriste asennettu betonia vasten

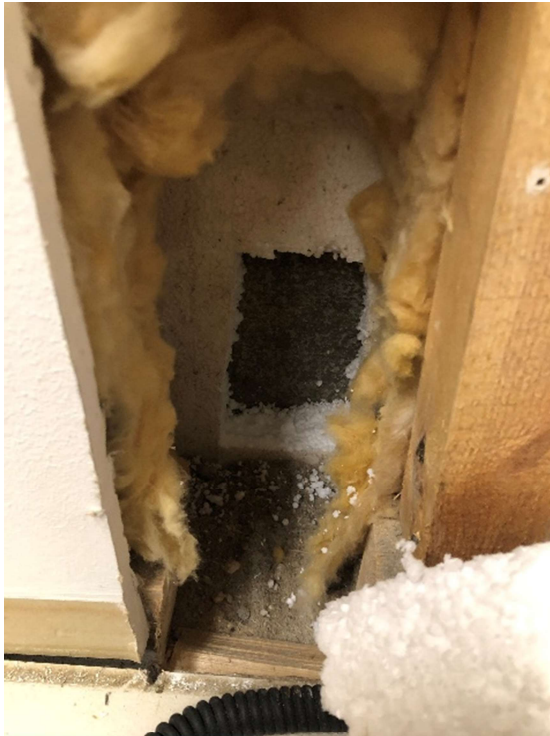
- rakenne on maanvastainen, sisäpuolelta lämmöneristetty puurunkoinen seinä
- betonia vasten lämmöneristeenä EPS
- betonista havaittiin poikkeavia arvoja pintakosteudenosoittimella
- seinän eristeestä sekä puuosista mitattiin poikkeavaa kosteutta
- avauskohta noin kolme metriä maanpinnan alapuolella

- ulkoseinän eristeestä otettiin materiaalinäyte mikrobianalyysia varten
 - o näytteessä havaittiin selvä mikrobikasvu materiaalissa

Kuva 21 RA4, seinärakenne puurakenteinen, betonia vasten EPS

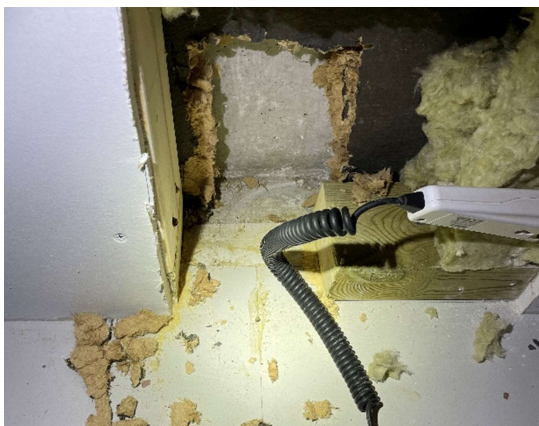
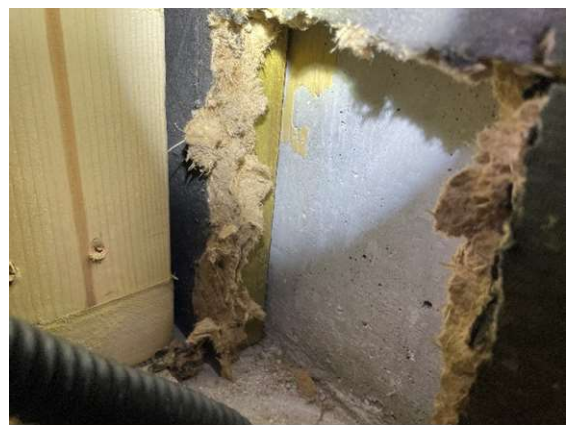
- rakenne on maanvastainen, sisäpuolelta lämmöneristetty puurunkoinen seinä
- seinä rakennettu jälkikäteen, alaohjauspuu lähtee lattiapinnoitteen päältä
- tuulensuojalevyn ja betonin väliin tehty tuuletusrako kyllästetyllä lautakoolauksella, koolaus betonia vasten
- betoniseinässä havaittiin poikkeavia arvoja pintakosteudenosoittimella
- alasidepuu noin 247 cm maanpinnan alapuolella
- ulkoseinän eristeestä otettiin materiaalinäyte mikrobianalyysia varten
 - o näytteessä ei havaittu mikrobikasvua materiaalissa

Kuva 22 RA5, seinä rakennettu lattiapinnoitteen päälle

Kuva 23 RA5, lautakoolaus betonia vasten

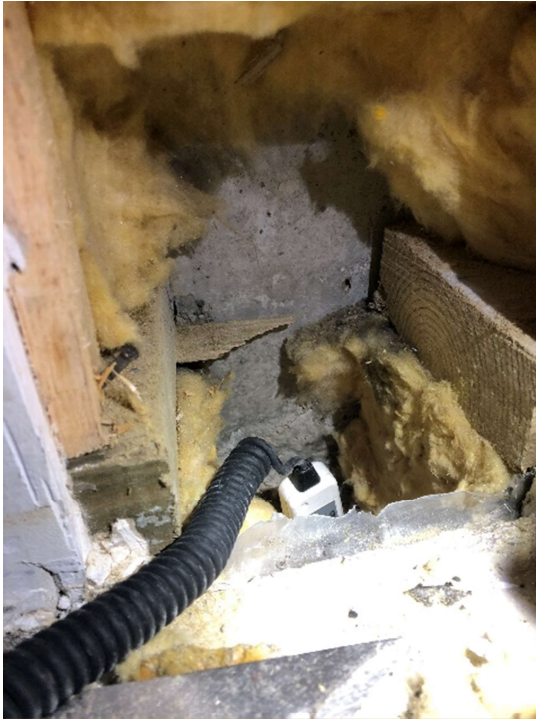
- betonista havaittiin pintakosteudenosoittimella poikkeavia arvoja
- sokkelihalkaisussa lämmöneristeenä mineraalivillaa, halkaisun syvyys noin 350 mm
- alasidepuu noin 74 cm maanpinnan alapuolella
- ulkoseinän eristeestä ja sokkelihalkaisusta otettiin materiaalinäyte mikrobiallysia varten
 - o ulkoseinässä ei havaittu mikrobikasvua materiaalissa
 - o sokkelihalkaisussa ei havaittu mikrobikasvua materiaalissa

Kuva 24 RA6, sokkelihalkaisuna mineraalivillaa, syvyys noin 350 mm, seinän lämmöneriste betonia vasten

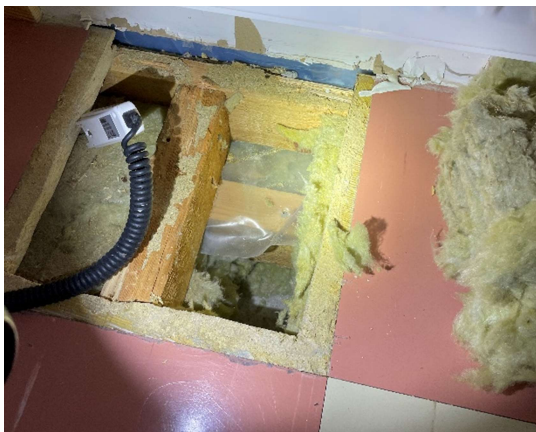
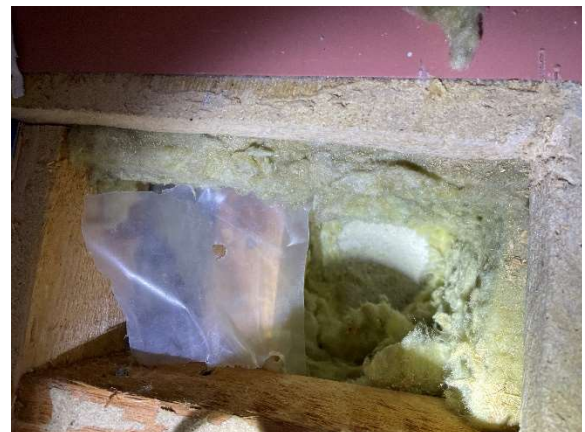
- alapohjarakenteena betonilaatan päälle koolattu lattia
- lämmöneristeenä mineraalivillaa
- ulkoseinän höyrynsulkumuovi kääntyy lattian koolausten väliin, ja ulottuu 200 mm etäisyydelle ulkoseinästä
- eristeen alapinnasta otettiin materiaalinäyte mikrobiallysia varten
 - o näytteessä havaittiin epäily mikrobikasvusta

Kuva 25 RA7, alapohja koolattu betonilaatan päälle, lämmöneristeenä mineraalivillaa, ulkoseinän höyrynsulku kääntyy lattiakoolausten väliin

Kuva 26 RA7, mineraalivillan alla betonilaatta

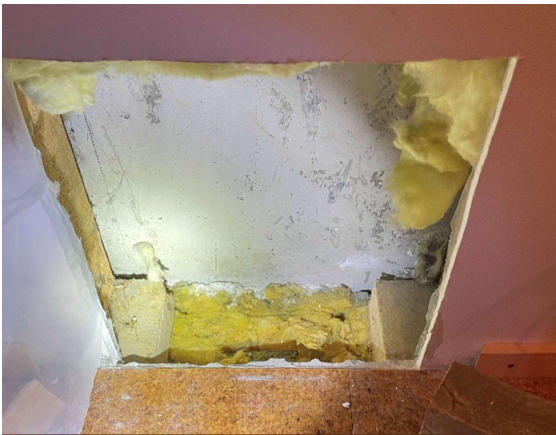
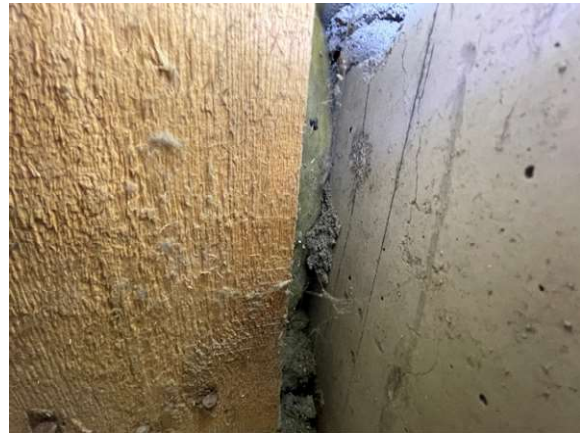
- betonin ja puurungon välissä tuuletusrako, seinän lämmöneriste kiinni betonissa
- alasidepuun alla sokkelihalkaisuna mineraalivillaa
- maanpinta n. 200 mm lattiapinnan alapuolella
- maanpinta n. 100 mm alasidepuun alapuolella
- ulkoseinän eristeestä ja sokkelihalkaisusta otettiin materiaalinäyte mikrobianalyysia varten
 - o molemmissa näytteissä havaittiin selvä mikrobikasvu materiaalissa

Kuva 27 RA1, seinä mineraalivillaeristeinen, sokkelihalkaisuna mineraalivillaa

Kuva 28 RA1, puurungossa tuuletusrako, seinän lämmöneriste kiinni betonissa

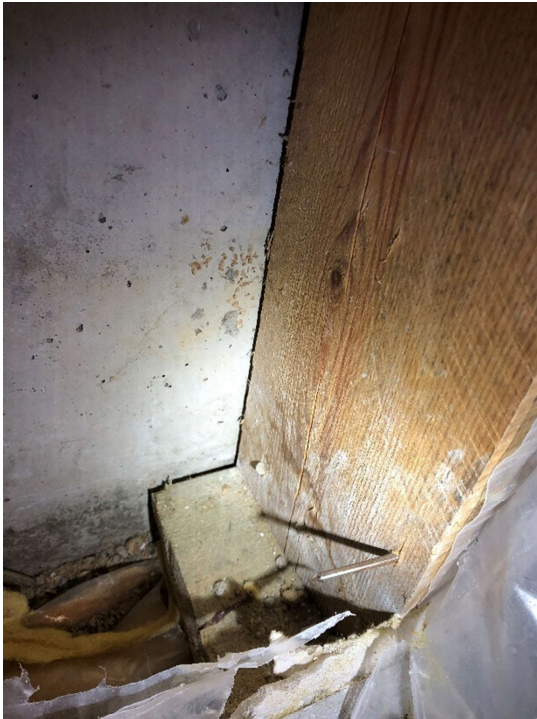
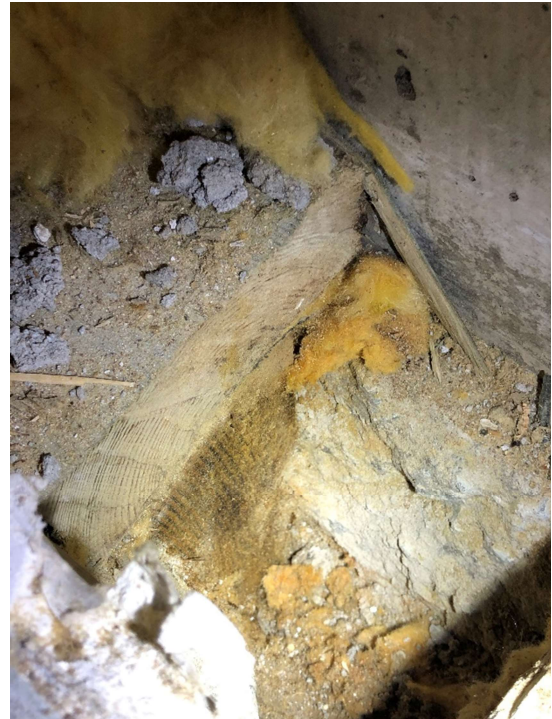
- ulkoseinärakenne puurakenteinen, lämmöneristeenä mineraalivilla
- puurunko ja eriste asennettu kiinni ulkoseinän betoniin
- alasidepuun alla tiivistekaistana pussitettu mineraalivilla
- alasidepuun alla sokkelihalkaisu, lämmöneristeenä käytetty mineraalivillaa
- sokkelihalkaisun puuosat lahonnut ja märkä, mineraalivillasta mitattiin poikkeavaa kosteutta
- avauksesta havaittiin mikrobiperäistä hajua
- ulkoseinän eristeestä, alasidepuun villakaistasta ja sokkelihalkaisusta otettiin materiaalinäyte mikrobianalyysia varten
 - o ulkoseinän eristeessä ja sokkelihalkaisussa havaittiin selvä mikrobikasvu materiaalissa
 - o alasidepuun villakaistassa havaittiin epäily mikrobikasvusta materiaalissa

Kuva 29 RA8, puurunko ja lämmöneriste kiinni betonissa

Kuva 30 RA8, sokkelihalkaisun puurunko lahonnut ja märkä

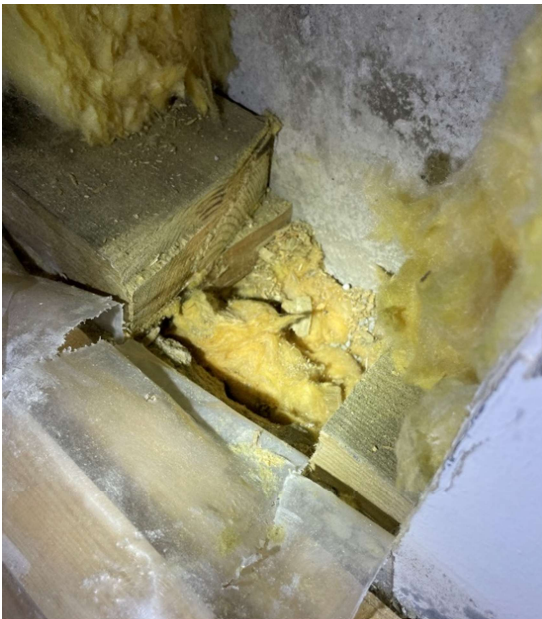
- avauskohdan ympärillä betoniseinässä on valumajälkiä
- ulkoseinärakenne on toteutettu puurakenteisena, lämmöneristeenä mineraalivillaa
- puurunko ja lämmöneriste on asennettu betonirakennetta vasten
- kipsilevyn pinnassa tummentumaa
- alasidepuun alla sokkelihalkaisuna mineraalivillaa
- ulkoseinän eristeestä ja sokkelihalkaisusta otettiin materiaalinäyte mikrobianalysia varten
 - o molemmissa näytteissä havaittiin selvä mikrobikasvu materiaalissa

Kuva 31 RA9, alasidepuun alla sokkelihalkaisuna mineraalivillaa

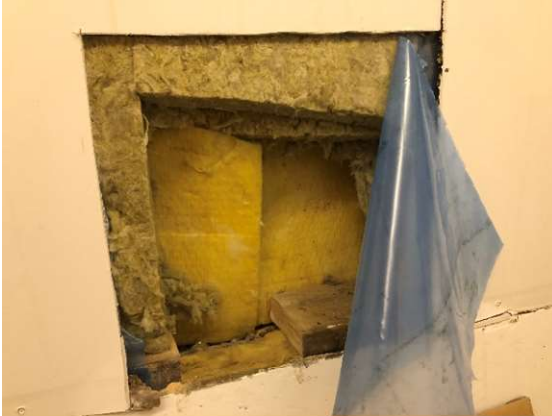
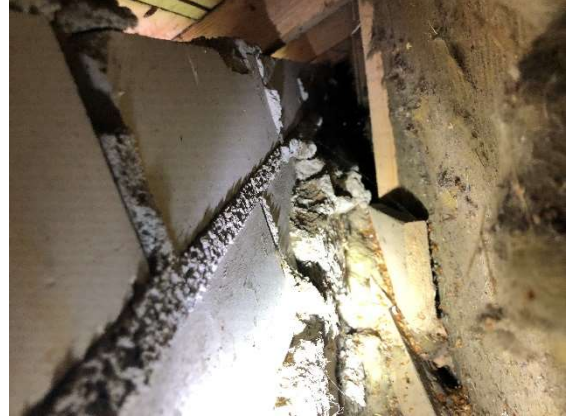
- avauskohdan ympärillä seinän sisäpinnassa havaittiin valumajälkiä
- ulkoseinärakenne on toteutettu puurakenteisena, lämmöneristeenä mineraalivillaa
- lämmöneristeen ulkopinnassa tuulensuojalevynä kova villa
- avauksesta tarkasteltuna havaittiin vesikaton kattovasat, vesikate tulee avauskohdan yläpuolelle
- ulkoseinän alaosan eristeestä otettiin materiaalinäyte mikrobianalyysia varten
 - o näytteessä havaittiin selvä mikrobikasvu materiaalissa

Kuva 32 RA10, sisäpinnassa höyrynsulkumuovi, takana tuulensuojana kova villa

Kuva 33 RA10, avauskohdan takana näkyvissä kattovasat

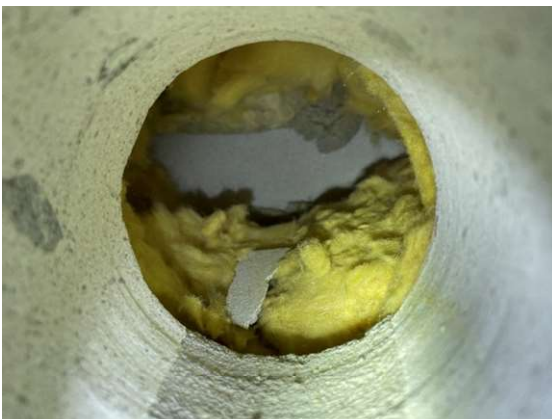
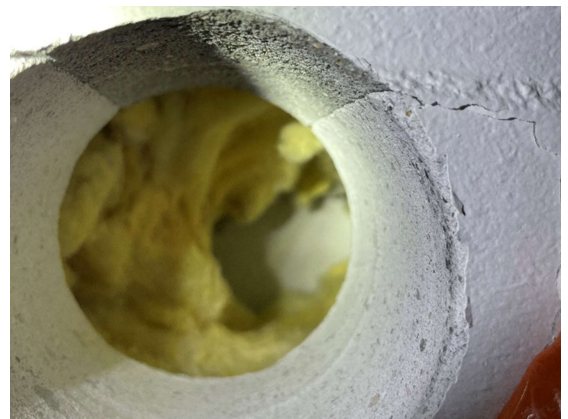
- ulkoseinärakenne tiili-villa-tiili- rakenteinen
- rakenteen tuuletusrako täyttynyt laastipurseista
- avauskohdan RA13 takana yläpohjan puurankarakenteita ja lämmöneristettä
- avauksista ei aistittu poikkeavaa hajua
- kaikista avauksista otettiin ulkoseinän eristeestä materiaalinäytteet mikrobianalyysia varten
 - o näytteissä ei havaittu mikrobikasvua materiaalissa

Kuva 34 RA11, lämmöneristeenä mineraalivillaa, tuuletusrako puuttuu

Kuva 35 RA12, lämmöneristeenä mineraalivillaa, tuuletusrako puuttuu

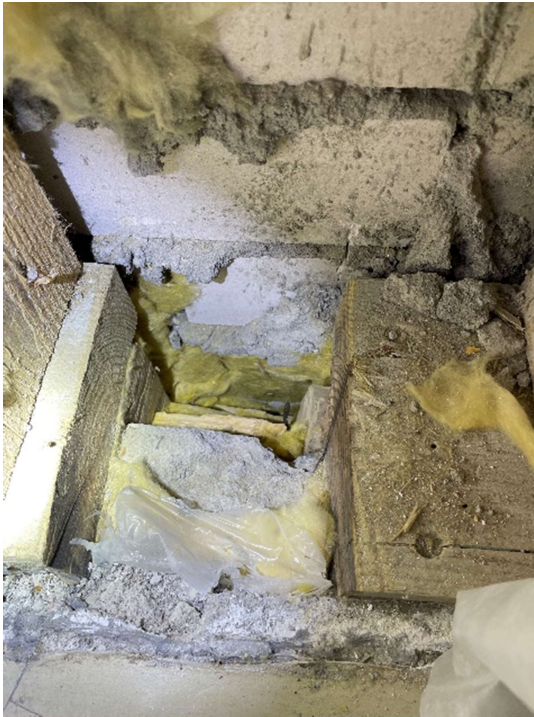
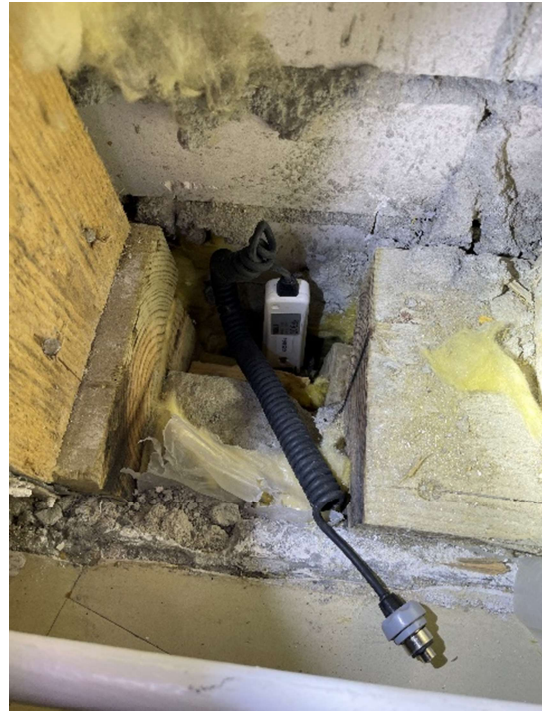
- ulkoseinärakenne on puurakenteinen, lämmöneristeenä mineraalivilla
- julkisivuna on rapattu tiilimuuraus, tuuletusrako on täyttynyt muurauksen laastipurseista
- höyrynsulkumuovi päättyy alapohjalaatan päälle, eristetilasta ilmayhteys sisätilaan
- perusmuurin lämmöneristeenä on mineraalivilla
- ulkoseinän lämmöneristeestä otettiin materiaalinäyte mikrobianalyysia varten
 - o näytteessä ei havaittu mikrobikasvua materiaalissa

Kuva 36 RA16, tuuletusrako tukossa laastipurseista

Kuva 37 RA16, sokkelin lämmöneristeenä mineraalivilla

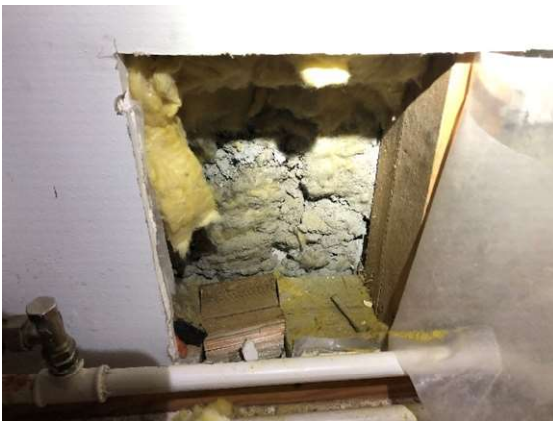
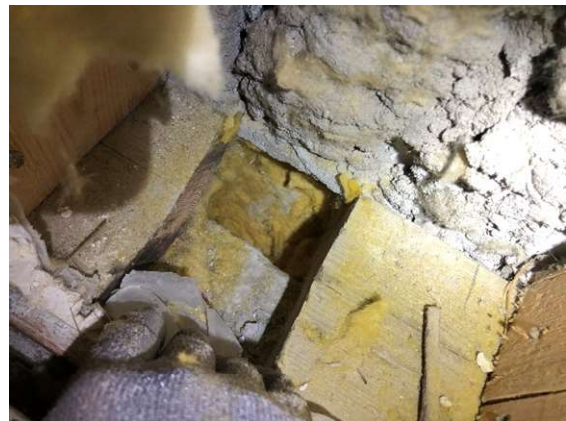
- ulkoseinärakenne on puurakenteine, lämmöneristeenä mineraalivilla
- alasidepuun alla tiivistekaistana pussitettu mineraalivilla
- julkisivuna on rapattu tiilimuuraus, tuuletusrako on täyttynyt muurauksen laastiroiskeista
- perusmuurin lämmöneristeenä on mineraalivilla
- sokkelihalkaisusta otettiin materiaalinäyte mikrobianalyysia varten
 - o näytteessä ei havaittu mikrobikasvua materiaalissa

Kuva 38 RA17, tuuletusrako täynnä laastipurseista

Kuva 39 RA17, sokkelin lämmöneristeenä on mineraalivilla

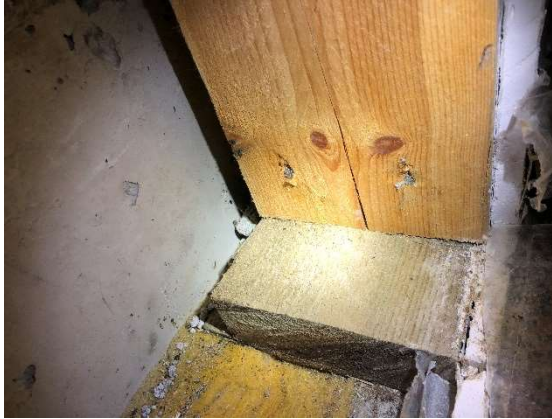
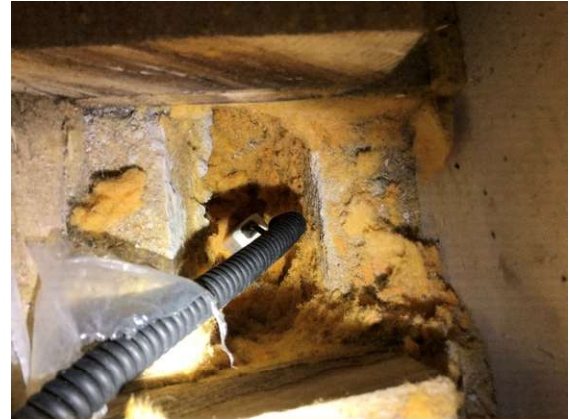
- ulkoseinärakenne on puurakenteinen, lämmöneristeenä mineraalivilla
- puurungon takana on perusmuurin betoni, rakenne on ns. valesokkelirakenteinen
- alasidepuun alla bitumikermi
- perusmuurin lämmöneristeenä on mineraalivilla
- sokkelihalkaisun mineraalivilla on märkää
- ulkoseinän eristeestä ja sokkelihalkaisusta otettiin materiaalinäyte mikrobianalyysia varten
 - o ulkoseinässä ei havaittu mikrobikasvua materiaalissa

- o sokkelihalkaisussa havaittiin selvä mikrobikasvu materiaalissa

Kuva 40 RA18, rungon takana tuuletusrako, mineraalivillaläpiste paikoin kiinni betonissa

Kuva 41 RA18, sokkelihalkaisuna mineraalivilla

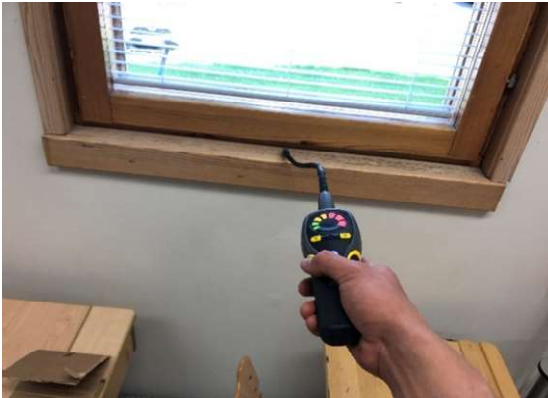
Kuva 42 Merkittävää ilmavuotoa tilan 0052 ikkunan ja ulkoseinän liitoksesta

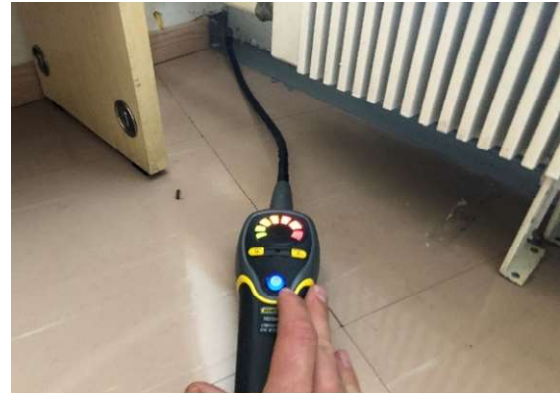
Kuva 43 Merkittävää ilmavuotoa tilan 0050 alapohjan ja ulkoseinän liitoksesta

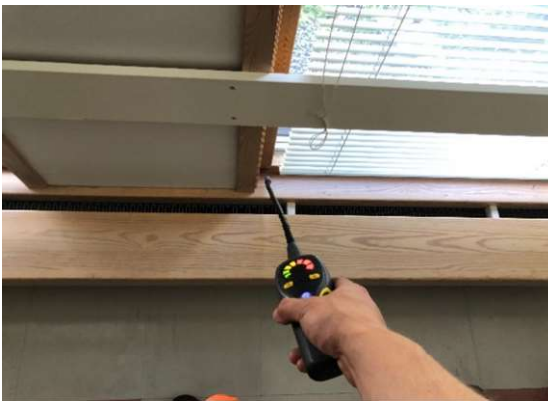
Kuva 44 Merkittävää ilmavuotoa tilan 0044 karmiliitoksesta

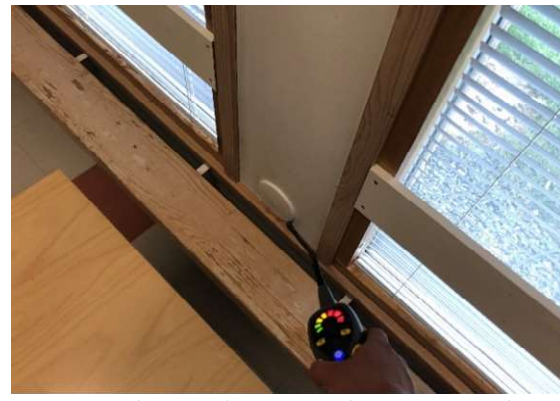
Kuva 45 Merkittävää ilmavuotoa tilan 0053 seinän läpiviennistä

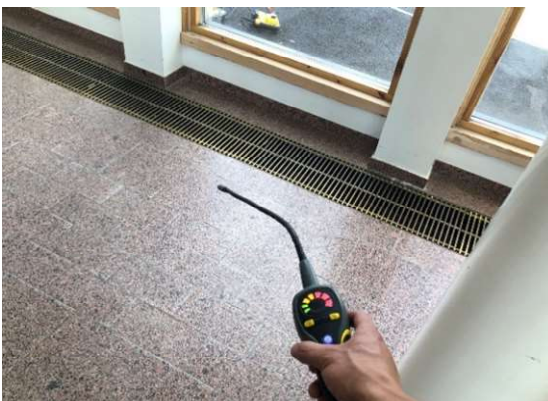
Kuva 46 Tilassa 1088 merkittävää ilmavuotoa, tila täyttyi merkkiainekaasulla

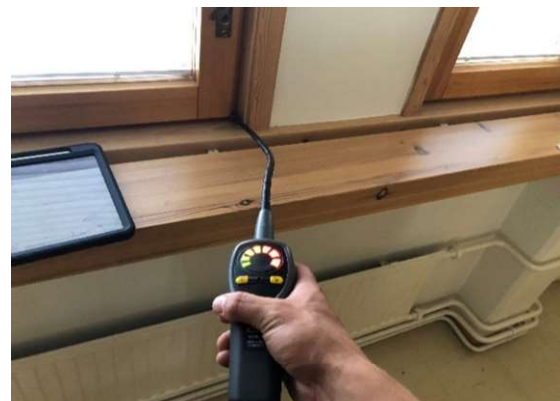
Kuva 47 Merkittävää ilmavuotoa tilan 1028 ikkunan ja ulkoseinän liitoksesta

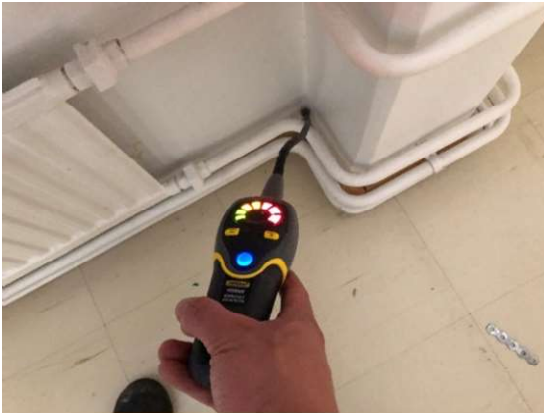
Tilassa 1028 merkittävää ilmavuotoa havaittiin ulkoseinän ja alapohjan liitoksesta, ulkoseinän ja pilarin liitoksesta, ikkunan karmiliitoksista, ikkuna ja seinän liitoksesta, johtokourusta sekä patterin kiinnikkeistä.

Kuva 48 Merkittävää ilmavuotoa tilan 1028 pilarin ja ulkoseinän sekä alapohjan ja ulkoseinän liitoksesta

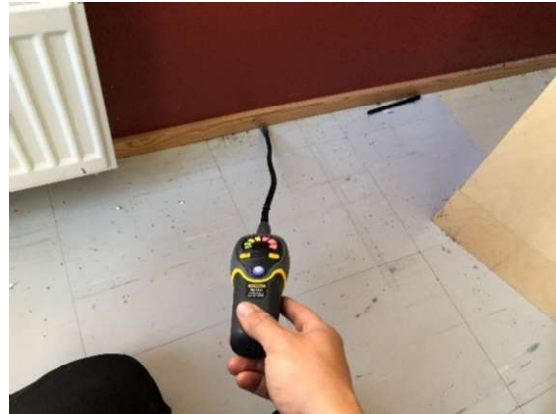
Tilassa 1104 merkittävää ilmavuotoa havaittiin ulkoseinän ja alapohjan liitoksesta, ikkunan karmiliitoksista, ikkunan ja ulkoseinän liitoksesta sekä patterin kiinnikkeistä.

Kuva 49 Merkittävää ilmavuotoa tilan 1104 alapohjan ja ulkoseinän liitoksesta
